## MEMORIAL DESCRITIVO

Obra/Serviço: Instalação de calhas e pingadeiras, Manutenção do Telhado.

Local: Escola Municipal de Educação Infantil e Escola Municipal João R. De Souza

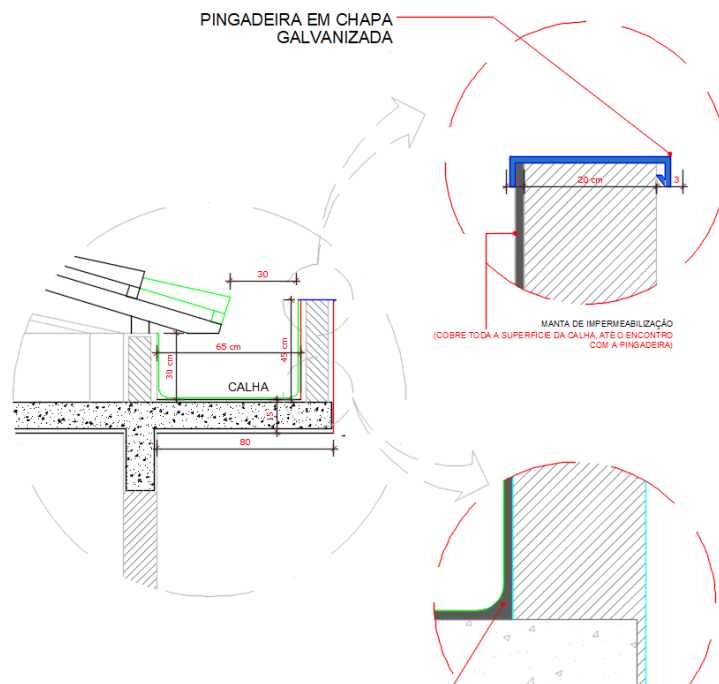
Imagem 01 – Detalhe do posicionamento da calha galvanizada entre o telhado e a platibanda. Utilizar adesivo PU nas emendas.

Os locais de instalação estão definidos em projeto, e as calhas deverão ficar apoiadas na laje conforme Imagem 01.

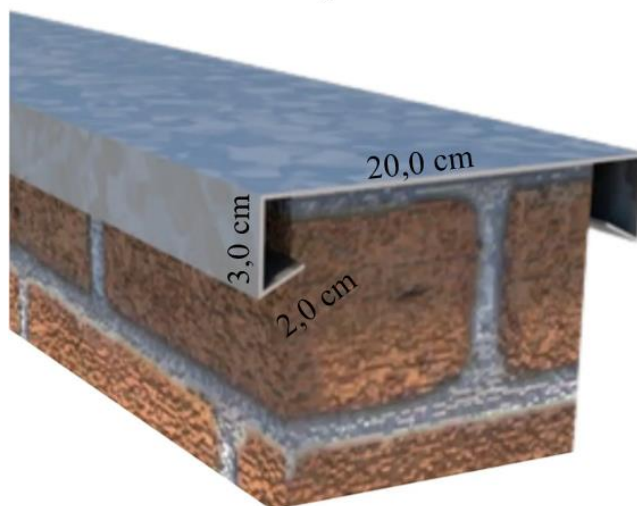
Imagem 02 – Pingadeira em chapa galvanizada sobre a platibanda.
